# HİKMET YURDU Bolaman Çayı Havzasının Doğal Afet Kaynakları

Hikmet Yurdu, Yıl: 3, C:3, S: 6, Temmuz-Aralık 2010, ss. 107 - 121

## Bolaman Çayı Havzasının Doğal Afet Kaynakları

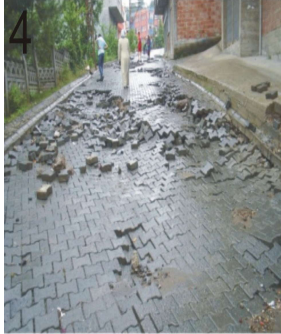
**Foto:4-5** Selle birlikte şehir içindeki yollar ve içme suyu şebekesi da zarar görmüştür.

30 Haziran 2006 ve 15 Temmuz 2007 de da yaşanan sel sonucunda sahil yolu saatlerce ulaşımına kapanmıştır. Toprak ve ya stabilize köy yolları tahrip olmuştur (Foto1, 2, 3). Yerleşim alanlarının içme suyu ve kanalizasyon şebekeleri zarar görmüştür (Foto 4, 5, 6). Cadde ve sokaklar selle taşınan çamur örtüsüyle kaplanmıştır. Birçok işyerinde farklı boyutlarda maddi zarar meydana gelmiştir (Foto 7, 8).

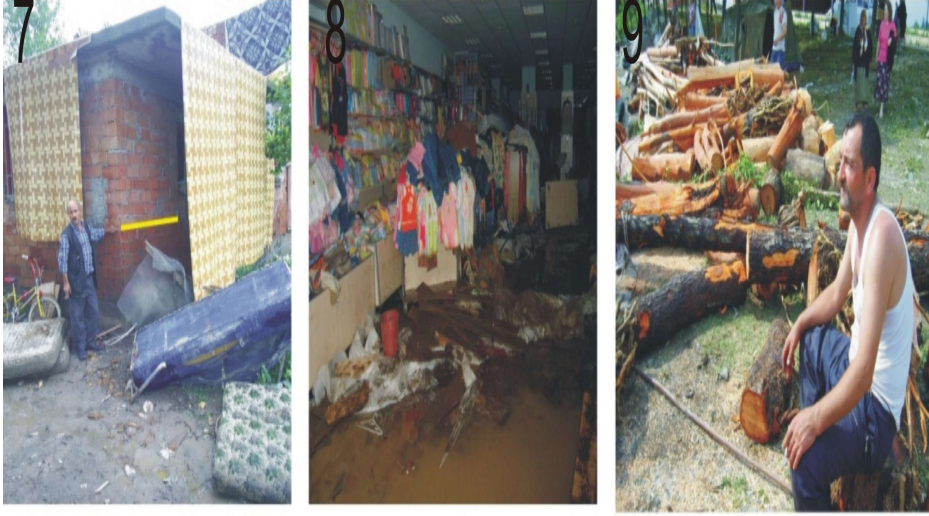
**Foto: 7,8,9** Sel ve taşkınlarla çok sayıda ev ve işyeri zarar görmüştür. Sel ve taşkınlarla meydana gelen heyelanlar sonucunda tahrip olan bitki örtüsü denize taşınmıştır. Denizden toplanan bitki kalıntıları kışık yakacak olarak yöre insanı tarafından kullanılmaktadır.

Şiddetli yağışlardan sonra çalışma sahasında heyelanlar yaşanır. Sahada yaşanan her selden sonra akarsu yataklarından ve denizden toplanan ağaçlar, ağaç parçaları, sağanak yağışlarla meydana gelen heyelanlar sonucu buldukları yerlerden uzaklaştırılan akarsuya karışan bitkilere aittir (Foto 9).

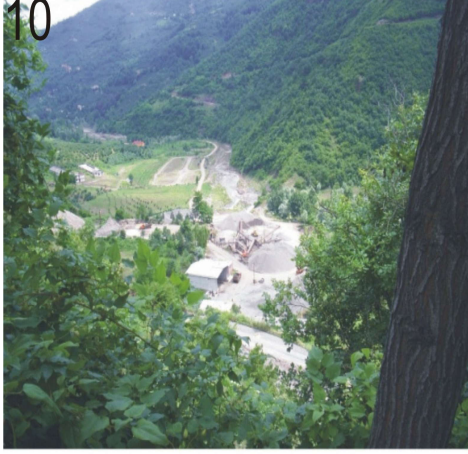
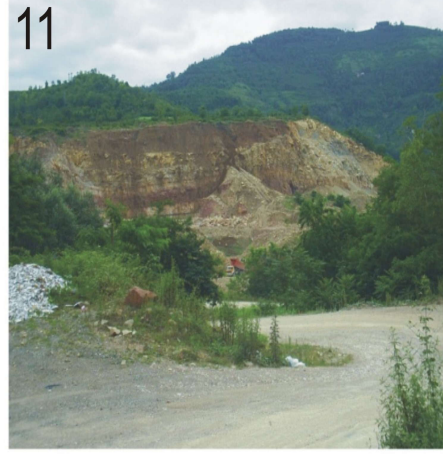
Foto: 10,11 Dere yataklarından kontrolsüz bir şekilde alınan malzeme akarsu yataklarının morfolojisini değiştirmekte ve sel ve taşkınlara neden olmaktadır.

Günümüzde yanlış yer seçimleri, yanlış arazi kullanımı gibi insan aktiviteleri hidrografik kökenli afetlerin etkilerinin artmasına veya yenilerinin ortaya çıkmasına neden olmaktadır. Beşeri etkiler yanında inceleme sahasının jeomorfolojik, iklimatik ve jeolojik özellikleri sel ve taşkın olaylarının yaşanmasını tetikleyen faktörlerdir. İnceleme sahası içerisinde özellikle sel, ve taşkınların daha çok şiddetli sağanak yağışlardan sonra meydana gelmesi ve günlük maksimum yağışların Haziran, Temmuz ve Ağustos aylarında toplanması (Şekil 4) yaz mevsimini meteorolojik afetler için kritik bir devre haline getirmektedir. Yağış miktarının fazlalığı ve yağışın büyük bir bölümünün yaz mevsiminde toplanması, yine bu devrede toprağın suya doymuş olması, toprakta nem açığının olmaması, geçirimsiz ya da yarı geçirimli kayaların varlığı, yüksek eğim değerleri, erozyon gibi faktörler yağışların hızla yüzeysel akışa geçmesine neden olmaktadır. Bölünmüş sahil yolu, hatalı arazi kullanımı, dere yataklarından kontrolsüz malzeme alımı (Foto10, 11) sel ve taşkınlara neden olan diğer önemli faktörlerdir.

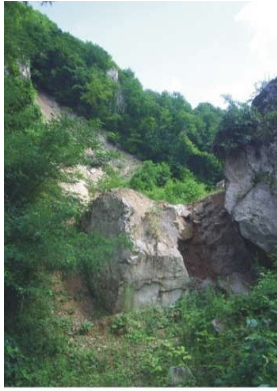
Foto:12 Korgan yolu üzerindeki kaya düşmeleri.

Korgan yol güzergâhında yamaçlarda meydana gelen kaya düşmeleri (Foto 12) yanında, Ilıca beldesi yatılı ilköğretim okulu yakınında meydana gelen heyelan, ilköğretim okulunu tehdit etmektedir (Okulda 150'si yatılı, toplam 400 öğrenci eğitim görmektedir, Foto13). Korgan'daki aktif heyelan yerleşim alanları için çok ciddi bir tehdittir (Foto17). Heyelan içerisinden geçirilen yol dışında, heyelan içerisinde yer alan evler tehlikenin çokta uzak olmadığını göstermektedir.

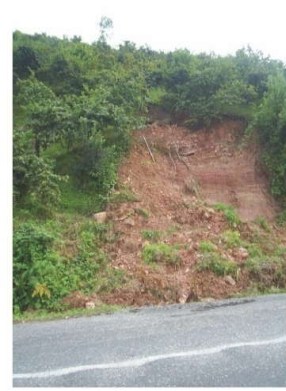
Foto:14 Yol kenarlarında oluşan küçük heyelanlar.

Çalışma sahasını içerisinde yamaçların eğim değerleri gözetilmeden yapılan yollar, sonrasında yamaçlar üzerinde yoluda tehdit eden, küçük çaplı heyelanların meydana gelmesine neden olmaktadır (Foto14).

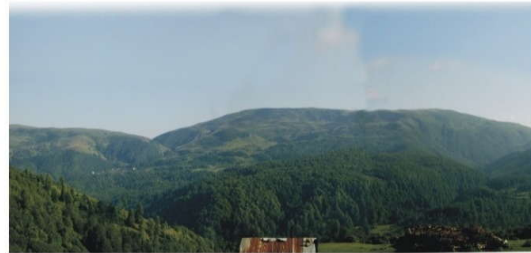
Foto:16 Cimili Heyelanı

İnceleme sahasının güneyinde yer alan yaklaşık 1,5 km lik bir çapa sahip olan Cimili heyelanı tektonik faaliyetlerin tetiklemesi ile gelişen heyelanlara ait bir örnektir (Foto16).

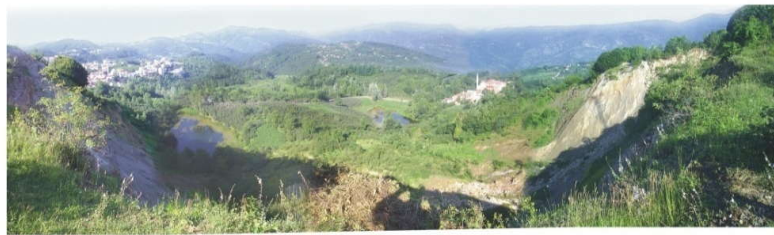
Foto:17 Korgan Heyelanı

Korgan ilçesi kütle, hareketleri bakımında ciddi tehdit altındadır. İlçenin bir bölümü aktif heyelanlı saha üzerinde kalmaktadır. Heyelan hareket halinde ve çok da uzak olmayan bir zamanda çok ciddi zararlar yaşanması kaçınılmazdır.
